# Atualização da Lista de peças ilustrada - IPL

**545RXT**

Design da suspensão com proteção contra desgaste em plástico que se desgasta demasiado rápido. Foi concebida uma nova placa de desgaste em aço inoxidável. A placa será fixa à suspensão com uma fita. Para obter instruções, consulte o boletim de assistência.

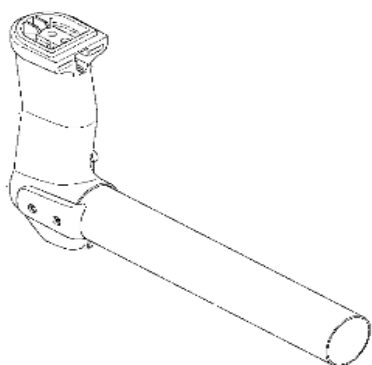
**581 97 90-01**

| Título da página | N.º de ref. | N.º da peça nova | Nome | N.º da peça excl. | Comentário |
|---|---|---|---|---|---|
| Suspensão | 12 | 581 97 90-03 | Suspensão | 581 97 90-01 | Consulte a ilustração abaixo. |

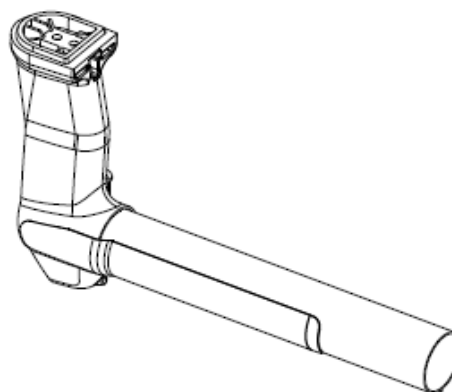
**581 97 90-03**

| Título da página | N.º de ref. | N.º da peça nova | Nome | N.º da peça excl. | Comentário |
|---|---|---|---|---|---|
| Suspensão | 32 | 501 01 55-01 | Placa de desgaste | 586 20 27-01 | |
