Actualización de lista de piezas ilustrada (IPL)

536LiP4, 536LiPT5 y 536LiPX

Descripción del cambio

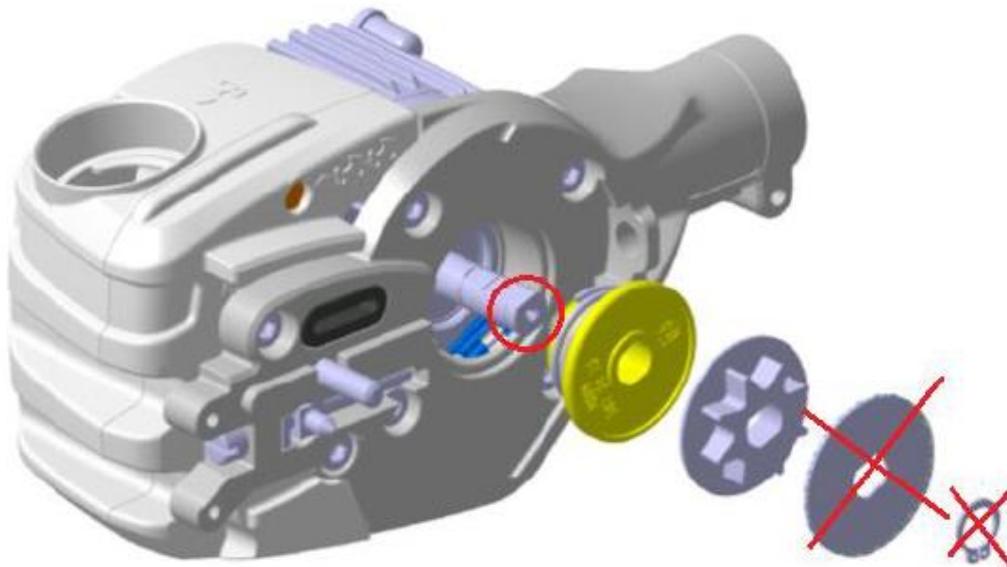
Old setup

Motor assy is replaced with a new motor assy that has an internal threaded hole in the shaft.
The washer and circlip are replaced by a disc spring, washer and screw.
The screw must be tightened with 7-8 Nm and the spur sprocket must be held / fixed to enable that.

Conjunto del motor 587 69 08-01 sustituido por el kit de conjunto del motor 546 70 36-01, que incluye el conjunto del motor (529 65 38-01), el resorte de disco (597 67 01-01), la arandela (503 23 00-35) y el tornillo (503 21 53-20) (consulte la referencia 1 en la página 2).

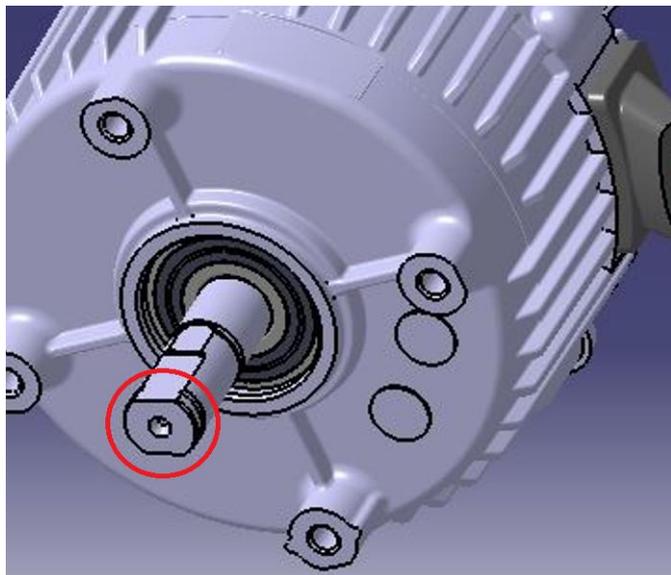
SISTEMA DE CORTE ANTIGUO 529 53 71-01 > (eje del motor sin orificio de tornillo) **SOLO** compatible con el CIRCLIP 735 31 12-00 y LA ARANDELA 577 27 15-01. Este antiguo sistema de corte incluye el MOTOR 587 69 08-01.

Referencia 2 para la IDENTIFICACIÓN DEL SISTEMA DE CORTE 529 53 71-01.

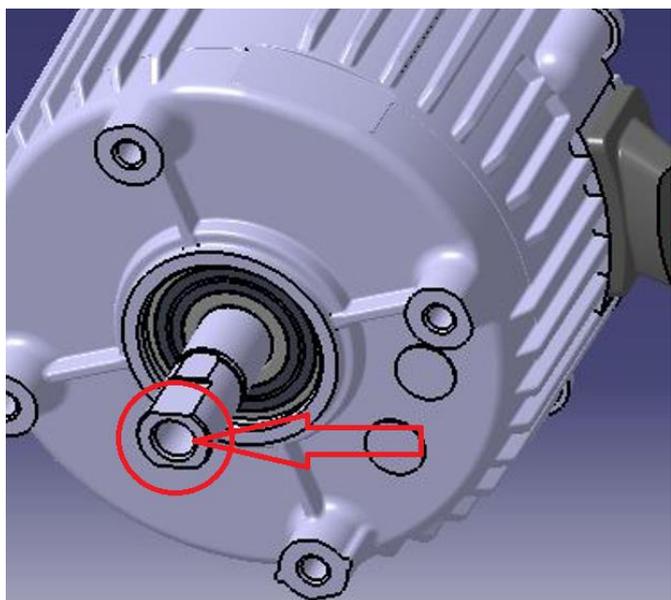
NUEVO SISTEMA DE CORTE 529 53 71-01 > (el eje del motor incluye un orificio para tornillo: consulte información más abajo) **SOLO** compatible con el RESORTE DE DISCO 597 67 01-01, la ARANDELA 503 23 00-35 y el TORNILLO 503 21 53-20. Este nuevo sistema de corte incluye el MOTOR 529 65 38-01.
